GGP ITALY/Castelgarden F 72 / F72 Hydro tractor model

Prüfen Sie die Modellbezeichnung: F72 or F72 Hydro, und das Herstellungsjahr, betroffen sind 1999 bis einschliesslich 2003

Prüfen Sie das Motormodell: muss sein TVM 220 157276H.

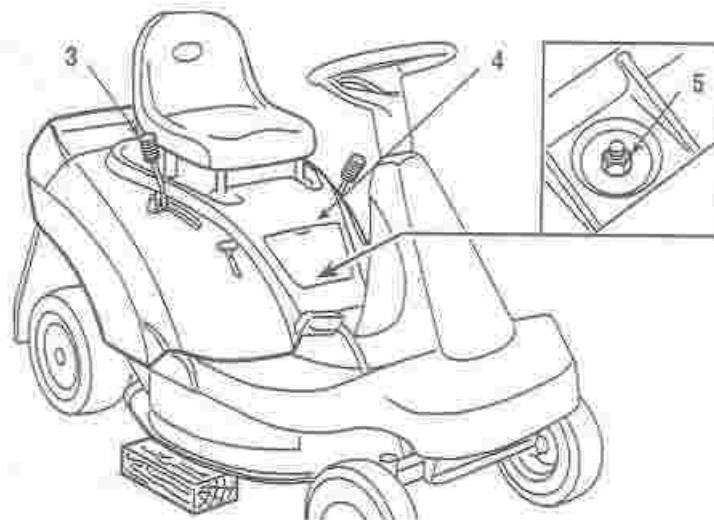
Entfernen Sie die Gras-Fangbox und den Handgriff vom Kontrollhebel (3), öffnen Sie die Klappe (4) und entfernen die Mutter (5) für die Radabdeckung .

Entfernen Sie die Abdeckung

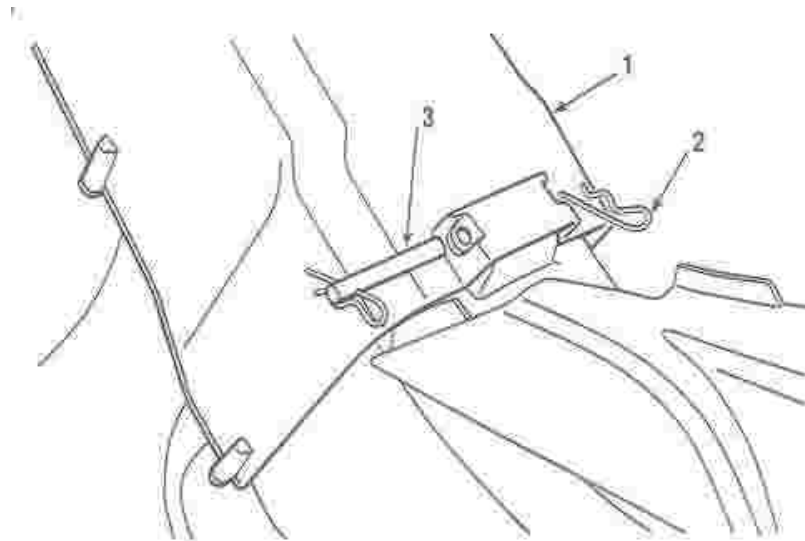
Entfernen Sie die Splinte (2) und ziehen die Welle heraus(3) um den Grastunnel zu entfernen(1).

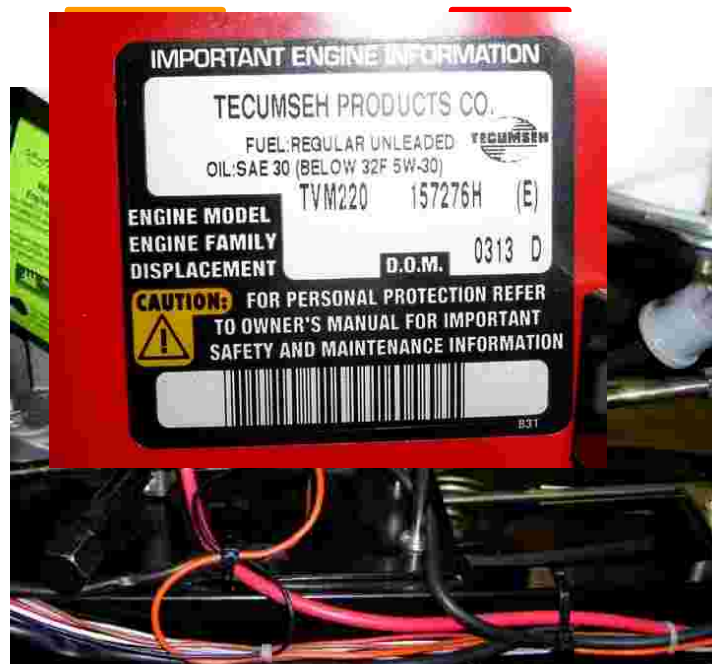
Trennen Sie das orange vom roten Kabel (kommt aus dem Motor)

Prüfen Sie das rote Kabel. Wenn die Isolation nicht, teilweise oder ganz beschädigt ist, verfahren Sie wie unten beschrieben. Wenn das Kabel teilweise oder ganz zerschnitten ist, reparieren Sie nicht. Fragen Sie Ihre Tecumseh Service Kontakt Person nach weiteren Details.

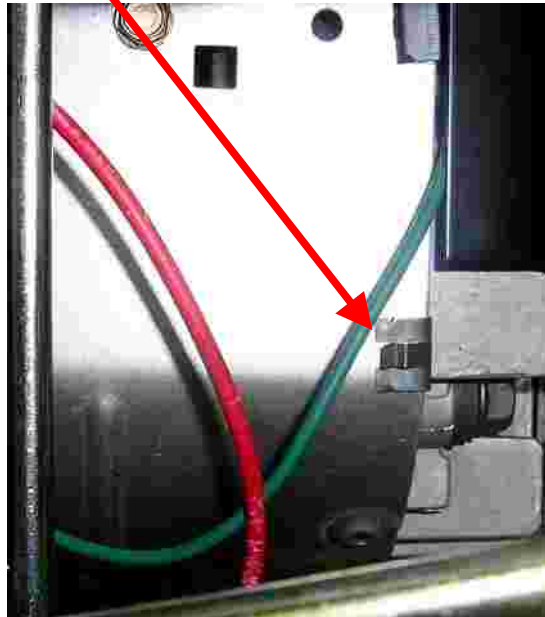
Befestigen Sie den Halter Nr.77-126 am Lüftergehäuse an der gezeigten Position

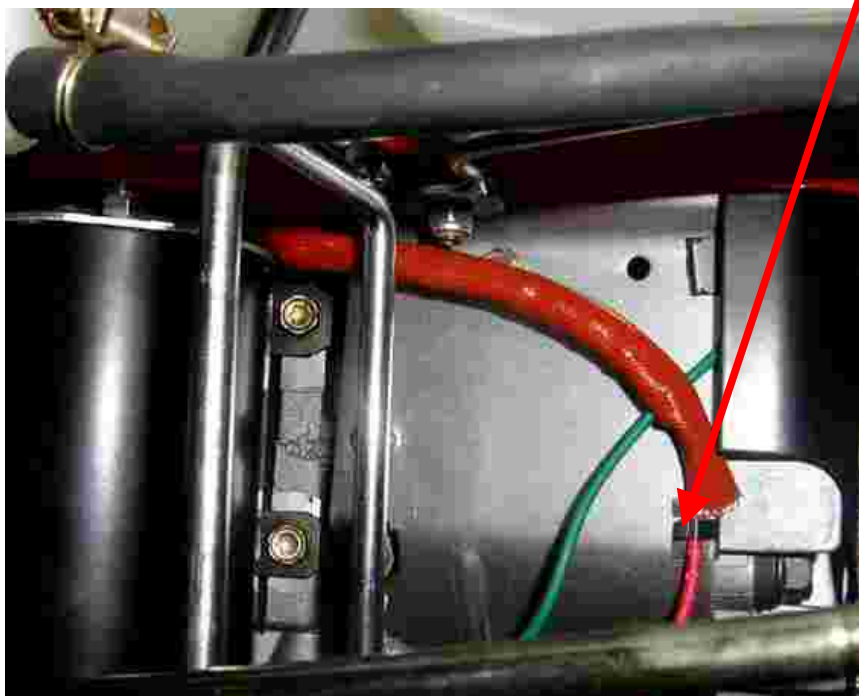
Führen Sie das rote Kabel, welches aus dem Motor kommt durch den Kabelschutz Nr. 29370009 und befestigen beides am Halter wie gezeigt.

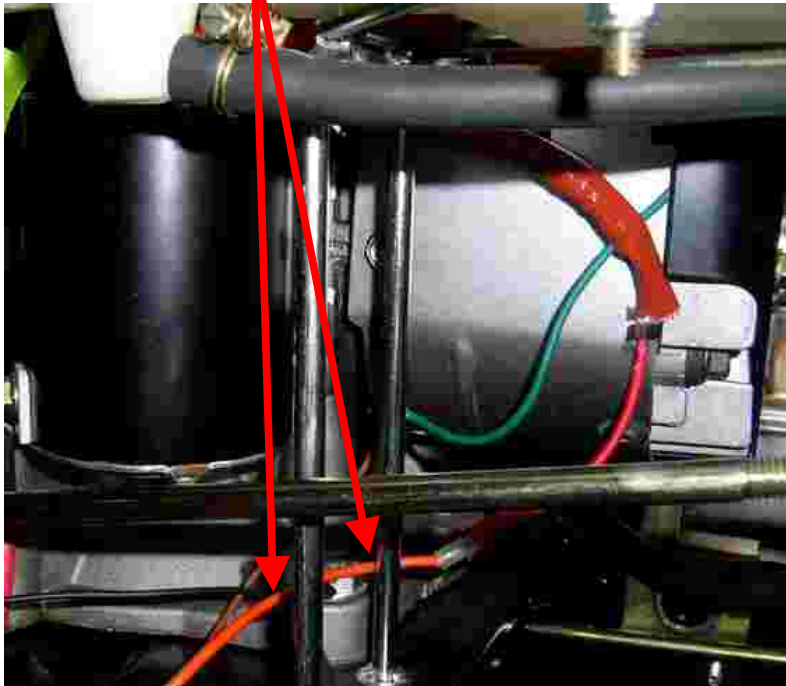
Verbinden Sie das rote Kabel mit dem Orangen und führen dieses wie gezeigt hinter den Tankhalter

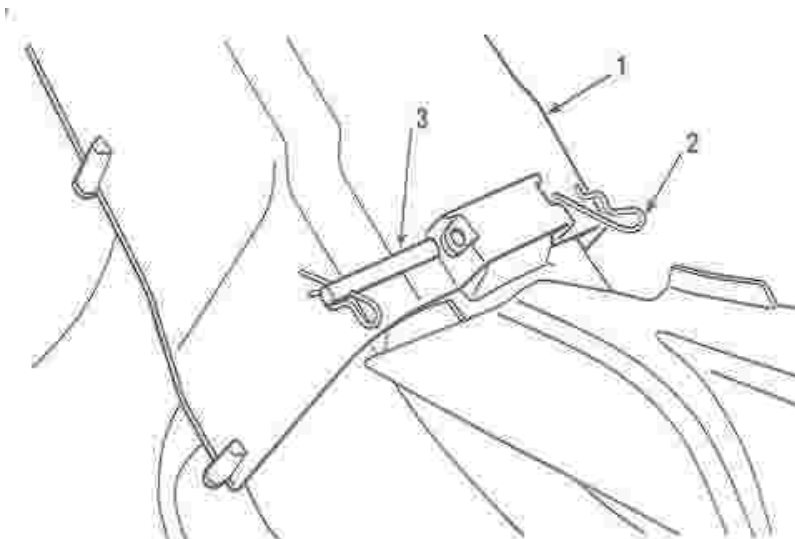
Befestigen sie den Grastunnel (1) mit der Welle(3) und sichern diese mit den beiden Splinten(2).

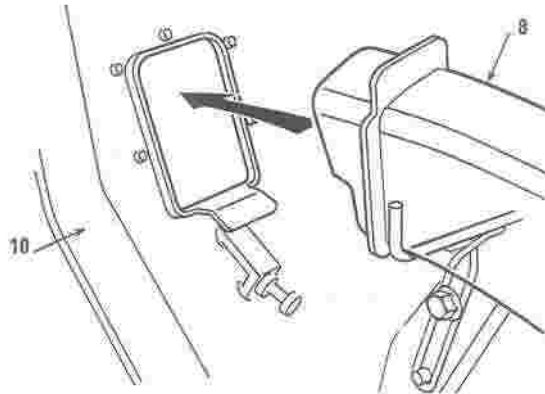
Setzen Sie die Radabdeckung auf und prüfen ob der Gastunnel (8) leicht in seine Aufnahme eingesetzt werden kann(10).

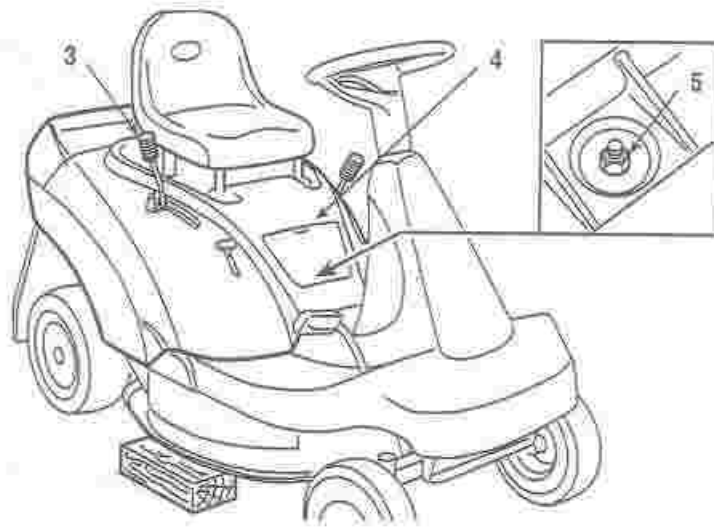
Drehen Sie die Mutter (5) auf, schliessen den Deckel (4), befestigen den Handgriff am Kontrollhebel (3) und montieren die Grasfangbox.
