## SERVICE - INFO

### BAOTIAN MODELLE

# Defektes Sekundärluftventil

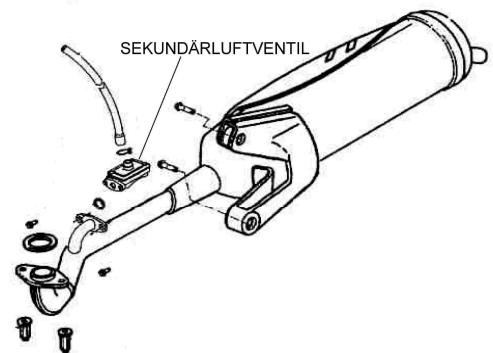
Das Ventil hat die Aufgabe zusätzliche Luft vom Luftfilterkasten in den Schalldämpfer zu leiten um die Abgaswerte zu verbessern. Ist das Ventil defekt ( Membranplättchen gebrochen oder stark undicht ) werden vom Auspuff heiße Abgase in den Luftfilterkasten geblasen.

DEFEKT / STARK UNDICHT

**Falls dies der Fall ist tauschen Sie das Ventil bitte aus.**

Die Ersatzteile - Bestellnummern des kompletten Ventils lautet:  
**BT50QT-9-120300 Control Valve**

**Nachdem das Ventil getauscht wurde, muß der Luftfilter gereinigt und getrocknet werden.**
