SERVICE - INFO

BAOTIAN MODELLE

Defektes Sekundärluftventil

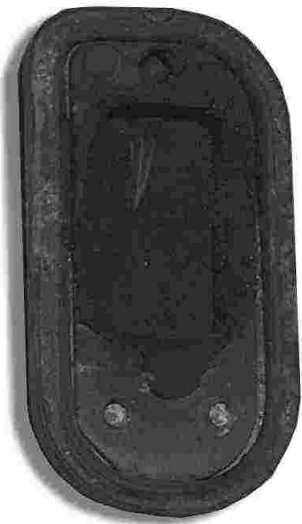
Das Ventil hat die Aufgabe zusätzliche Luft vom Luftfilterkasten in den Schalldämpfer zu leiten um die Abgaswerte zu verbessern. Ist das Ventil defekt (Membranplättchen gebrochen oder stark undicht) werden vom Auspuff heiße Abgase in den Luftfilterkasten geblasen.

DEFEKT / STARK UNDICHT

Zur Prüfung des Ventils wird der Schlauch am Luftfilterkasten abgezogen und geprüft ob Auspuffabgase aus dem Schlauch austreten.

Falls dies der Fall ist tauschen Sie das Ventil bitte aus.

Die Ersatzteile - Bestellnummern des kompletten Ventils lautet:
BT50QT-9-120300 Control Valve

Nachdem das Ventil getauscht wurde, muß der Luftfilter gereinigt und getrocknet werden.

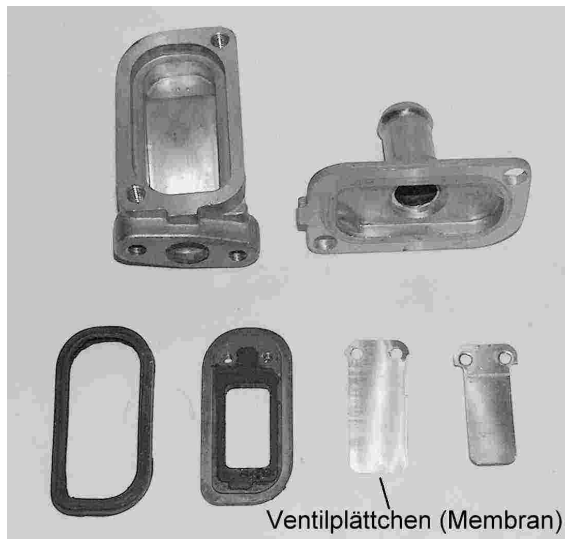
AUFBAU DES VENTILS (NEU)
