12.09.02

Service Info

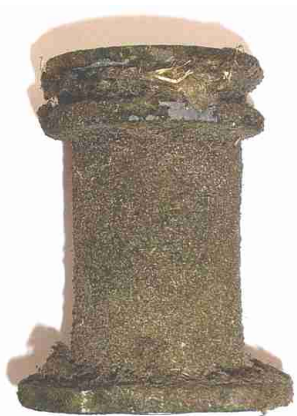
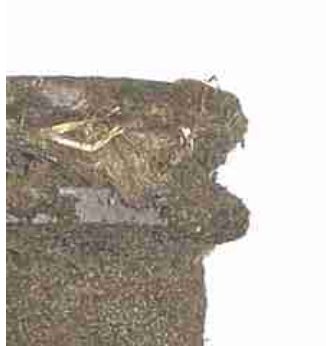
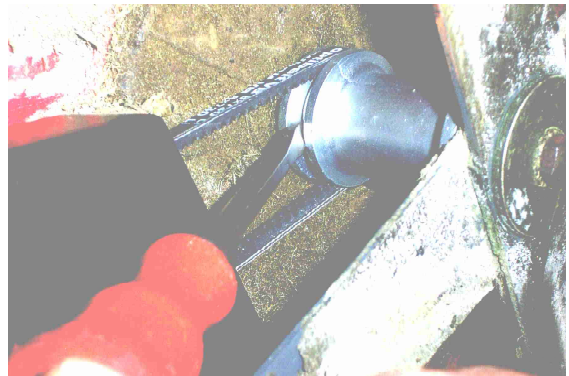
Vereinzelt kam es bei Ering Antriebsmähern zu Problemen mit abspringenden Keilriemen. Die Probleme resultieren fast ausschließlich aus starken Verschmutzungen im Bereich des Messerflansches und der darin integrierten Riemenscheibe für den Antriebskeilriemen.

Unter ungünstigen Voraussetzungen wie zum Beispiel bei sehr nassem Gras, kann der Riemen nicht mehr sauber in der Riemennut laufen und kann abspringen.

Der Messerflansch mit der Keilriemennut ist nun relativ leicht zu erreichen.

Um das Problem zu beseitigen, warten Sie bis der Motor abgekühlt ist und ziehen Sie den Zündkerzenstecker ab. Dann kippen Sie das Gerät nach hinten.

Reinigen Sie die Nut mit einem spitzen Werkzeug oder einem Schraubendreher.

Achten Sie dabei darauf, daß Sie sich nicht an den scharfen Mähmessern verletzen.

Stellen Sie nun den Mäher wieder gerade und setzen Sie den Zündkerzenstecker auf.
