SERVICE - INFO

BAOTIAN / ERING

50cm³ Motorroller

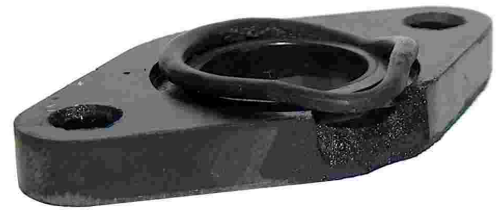
Vereinzelnd kommt es bei Fahrzeugen des Herstellers Baotian / Ering zu einer gebrochenen Isolatorplatte zwischen Ansaugkrümmer und Zylinder. Dadurch bekommt der Motor „Falschluff“ und springt im warmem Zustand schlecht an und/oder läuft im Leerlauf unruhig und lässt sich nicht/schlecht einstellen.

Zum Austausch der Platte muß der Vergaser nicht komplett demontiert werden. Demontieren Sie zum Tausch das Helmfac und lösen Sie die Vergaserflanschschrauben. Achten Sie bei der Montage darauf, daß der zweite O-Ring, der sich am Ansaugkrümmer befindetet nicht herausfällt bzw. auf den richtigen Sitz.

Bestellnummern:

BT139QMB-010001

O-Ring, insulator 21,5x2

BT139QMB-010002

Insulator, carburetor
