SERVICE - INFO

Baotian SMART RIDER 50 cm³ / 125 cm³ - Tankgeber / Tankanzeige ohne Funktion -

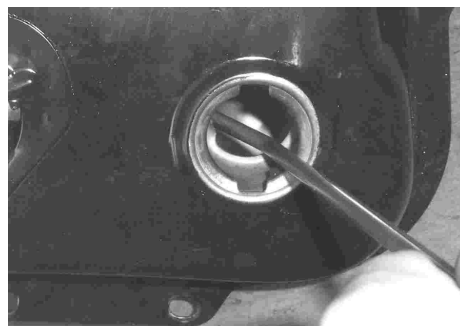
Mit Hilfe eines 5mm starken gebogenen Drahtes kann man den den Führungsdraht des Schwimmers ausrichten. .

Führen Sie den Draht durch die Tanköffnung ein.

Haken Sie den Draht (mit Taschenlampe leichter) am Drahtgestänge des Schwimmers ein und drücken Sie den Schwimmer und das Schwimmergestänge kräftig in Richtung Tankmitte.

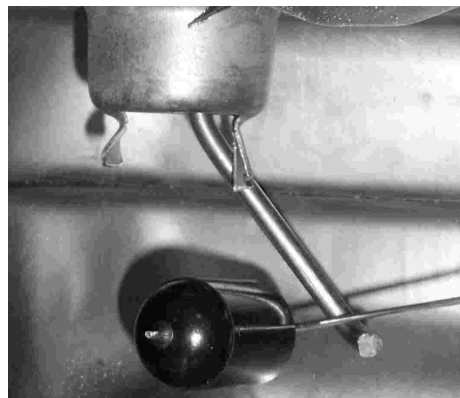
Prüfen Sie mit Hilfe des Hakens ob der Tankgeber funktioniert (Tankanzeige) und ob er bei senkrecht stehendem Fahrzeug widerstandsfrei in die Ursprungsposition (ganz unten) zurückfällt.

Vergessen Sie nicht das Fahrzeug nach der Reparatur wieder zu betanken.
