SERVICE - INFO

Baotian SMART RIDER 50 cm³ / 125 cm³ - Tankgeber / Tankanzeige ohne Funktion -

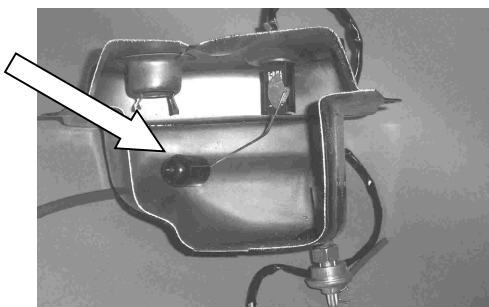
Vereinzelt kommt es bei Fahrzeuge des Herstellers Baotian Smart Rider zu Problemen bei der Tankanzeige. Ursache ist eine Überschneidung von Toleranzfeldern was zur Folge hat, daß der Schwimmer des Tankgebers im Inneren des Kraftstofftanks an der Tankwandung streift. Durch das Nachrücken des Führungsgestänges im Tank kann das Problem behoben werden. Der Tank muß für die Reparatur nicht ausgebaut werden !

Durch die ungünstigen Toleranzen streift in einigen Fällen der Schwimmer an der Gehäusewandung.
