## SERVICE - INFO

### BAOTIAN / ERING

#### 50cm<sup>3</sup> Motorroller

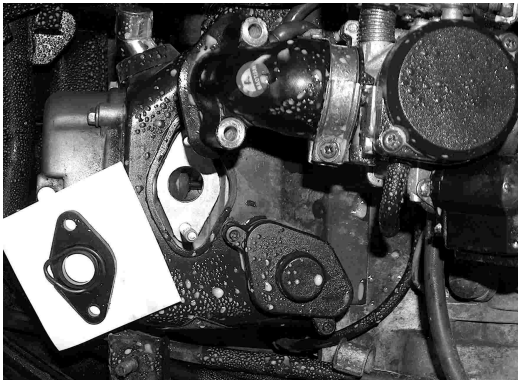
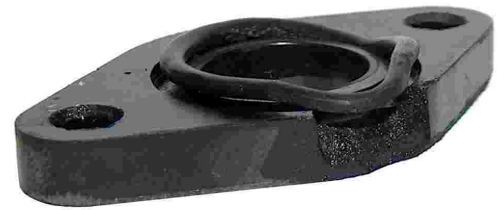
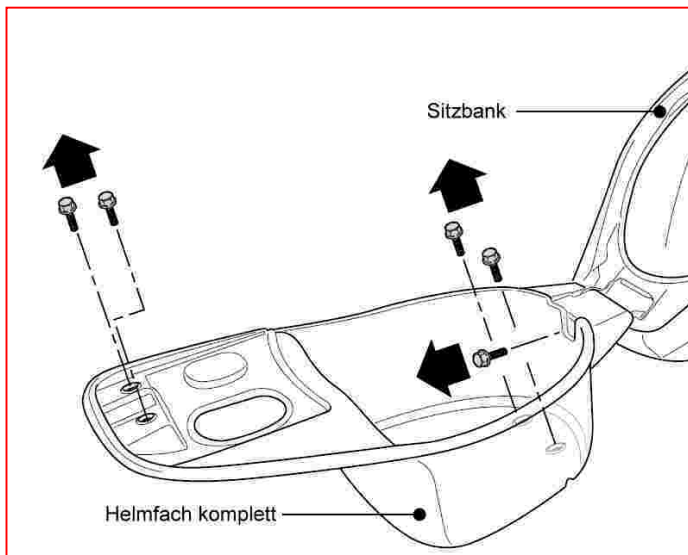
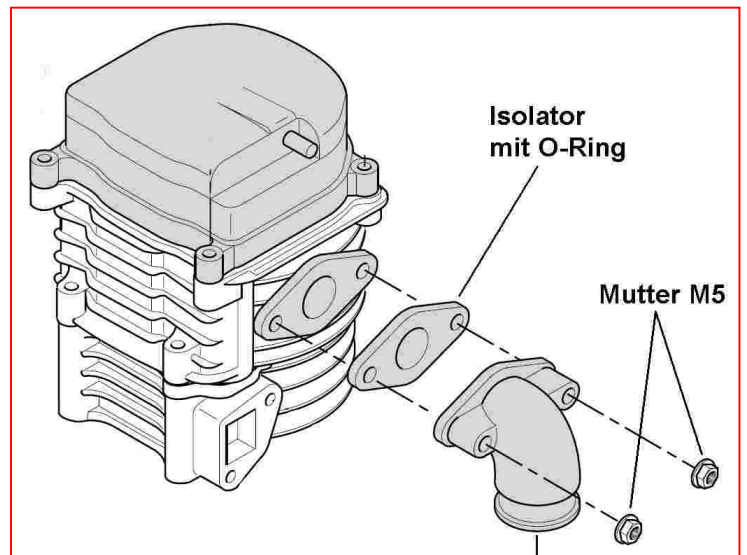
Vereinzelnd kommt es bei Fahrzeugen des Herstellers Baotian / Ering zu einer gebrochenen Isolatorplatte zwischen Ansaugkrümmer und Zylinder. Dadurch bekommt der Motor „Falschluff“ und springt im warmem Zustand schlecht an und/oder läuft im Leerlauf unruhig und lässt sich nicht/schlecht einstellen.

Zum Austausch der Platte muß der Vergaser nicht komplett demontiert werden. Demontieren Sie zum Tausch das Helmfac und lösen Sie die Vergaserflanschschrauben. Achten Sie bei der Montage darauf, daß der zweite O-Ring, der sich am Ansaugkrümmer befindetet nicht herausfällt bzw. auf den richtigen Sitz.

BT139QMB-010001

O-Ring, insulator 21,5x2

BT139QMB-010002

Insulator, carburetor
